改善箇所説明図

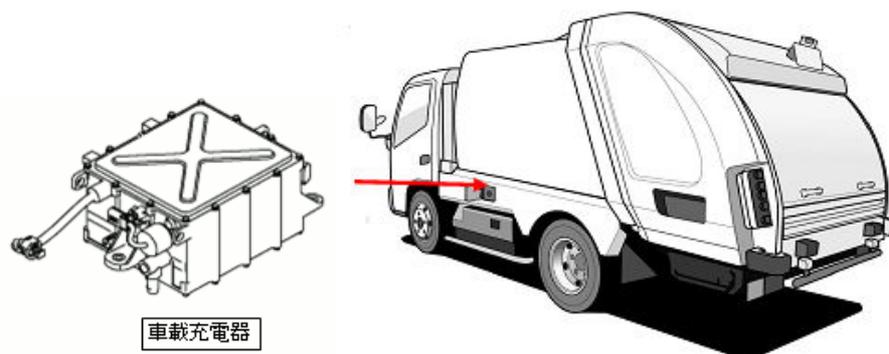
作業装置駆動用バッテリーの普通充電器において、制御基板の製造が不適切なため、制御基板上的コンデンサに亀裂が発生するものがあります。そのため、そのまま使用を続けると、コンデンサが短絡して過電流が流れ、基板上の抵抗が破損・断線し、駆動用バッテリーの普通充電が不能となるおそれがあります。また、高電圧ヒューズが断線し、補機用バッテリーの充電がされなくなるおそれがあります。

全車両、車載充電器を良品に交換します。

充電口カバーのヒンジ取付ボルトに、黄色のペイントを塗布します。
