改善箇所説明図

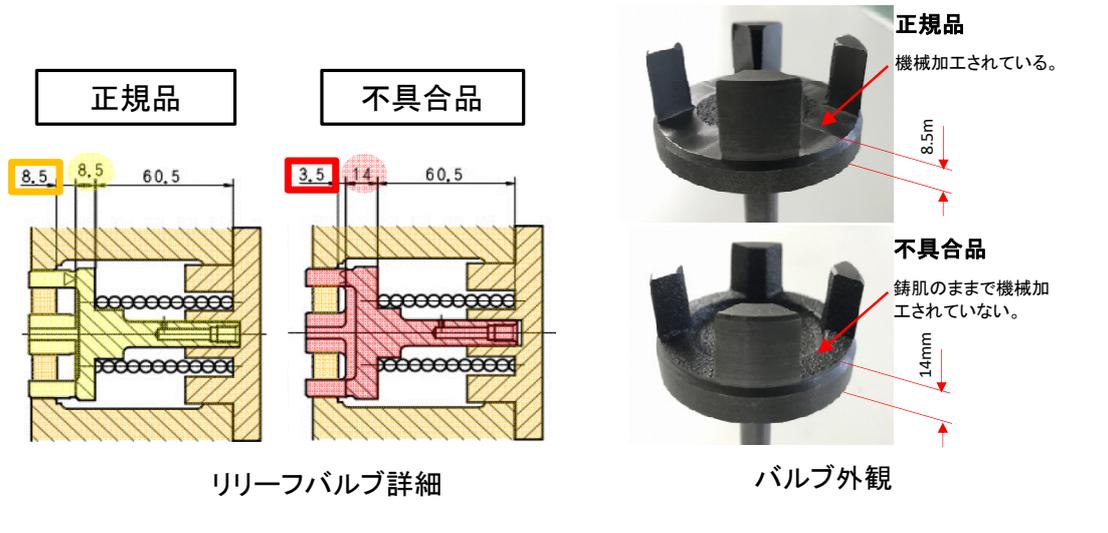
【改善対象部位詳細】

タンクローリーの積荷排出用ギヤポンプのリリースバルブにおいて、バルブの加工が不適切なため、排出作業中に管路内の圧力が高くなることもある。そのため、ギヤポンプ本体や配管の継ぎ目より積荷がもれるおそれがある。

全車両、リリースバルブを良品に交換する。なお、車両の状態によりバルブ単体交換が難しい場合は、ギヤポンプ一式を交換する。
