改善箇所説明図

尾灯 取付位置不適合

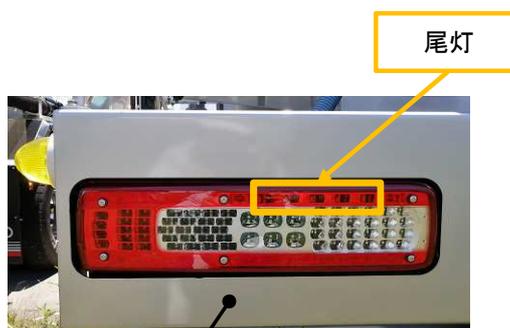
【不適合部位(尾灯)】

尾灯

粉粒体運搬車において、リヤコンビネーションランプの取り付け位置が不適切なため、尾灯の照明部の最外縁が、自動車の最外側から400mm以上の位置に取り付けられたものがあり、尾灯の保安基準を満足しないおそれがある。

テールランプステーを交換

全車両、保安基準を満足するよう、テールランプステーを対策品に交換する。
