改善箇所説明図

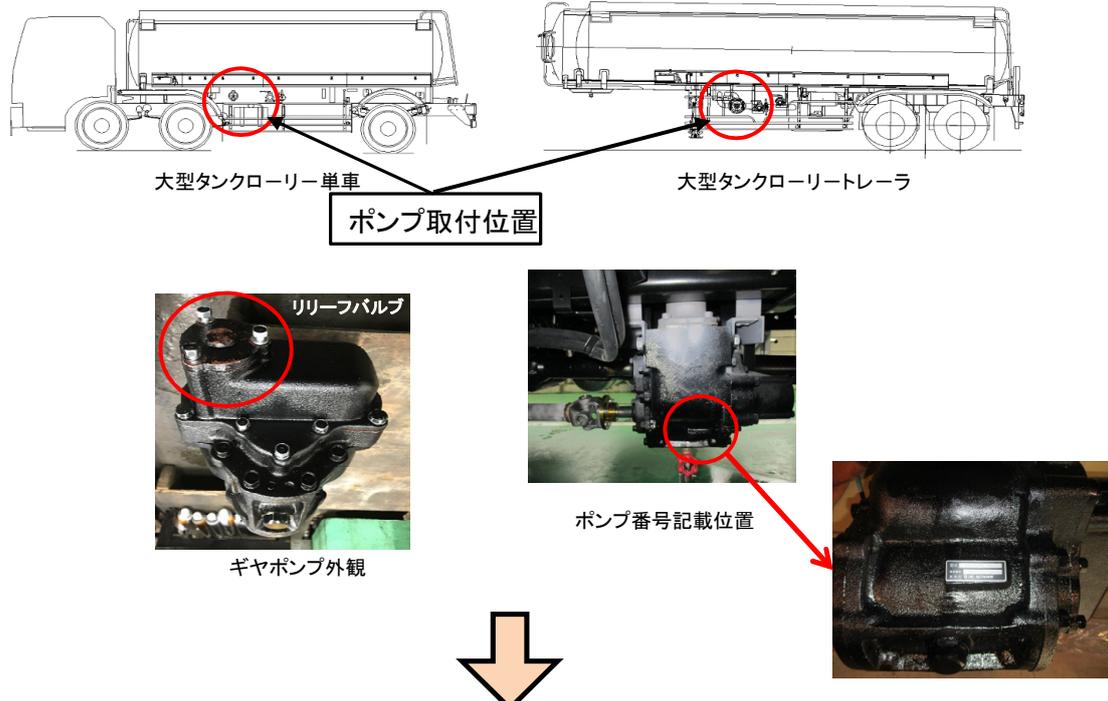
【対象車両外観】

タンクローリーの積荷排出用ギヤポンプのリリースバルブにおいて、バルブの加工が不適切なため、排出作業中に管路内の圧力が高くなることもある。そのため、ギヤポンプ本体や配管の継ぎ目より積荷がもれるおそれがある。

全車両、リリースバルブを良品に交換する。なお、車両の状態によりバルブ単体交換が難しい場合は、ギヤポンプ一式を交換する。
