改善箇所説明図

尾灯 取付位置不適合

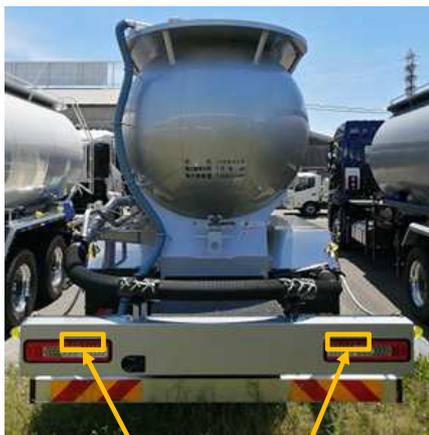
【対象車両外観】

粉粒体運搬車において、リヤコンビネーションランプの取り付け位置が不適切なため、尾灯の照明部の最外縁が、自動車の最外側から400mm以上の位置に取り付けられたものがあり、尾灯の保安基準を満足しないおそれがある。

全車両、保安基準を満足するよう、テールランプステーを対策品に交換する。
